Fukushima auch in Deutschland?

Der Reaktorunfall von Fukushima war nicht nur eine Katastrophe für die Japaner, er hatte auch einschneidende Auswirkungen auf die deutsche Politik. Unter der Einwirkung der Hiobsbotschaften aus Japan beschloss der Bundestag am 30. Juni den sukzessiven Ausstieg aus der Atomenergie bis 2022. Kein anderes Land der Welt beabsichtigt derartige Maßnahmen. Doch auf welcher wissenschaftlichen Basis beruht der Beschluss? Vier Experten für Reaktorsicherheit analysieren, wie es zur Katastrophe kam und inwiefern sich die Ereignisse von Fukushima in Deutschland wiederholen könnten.

Von Bernhard Kuczera, Ludger Mohrbach, Walter Tromm und Joachim Knebel

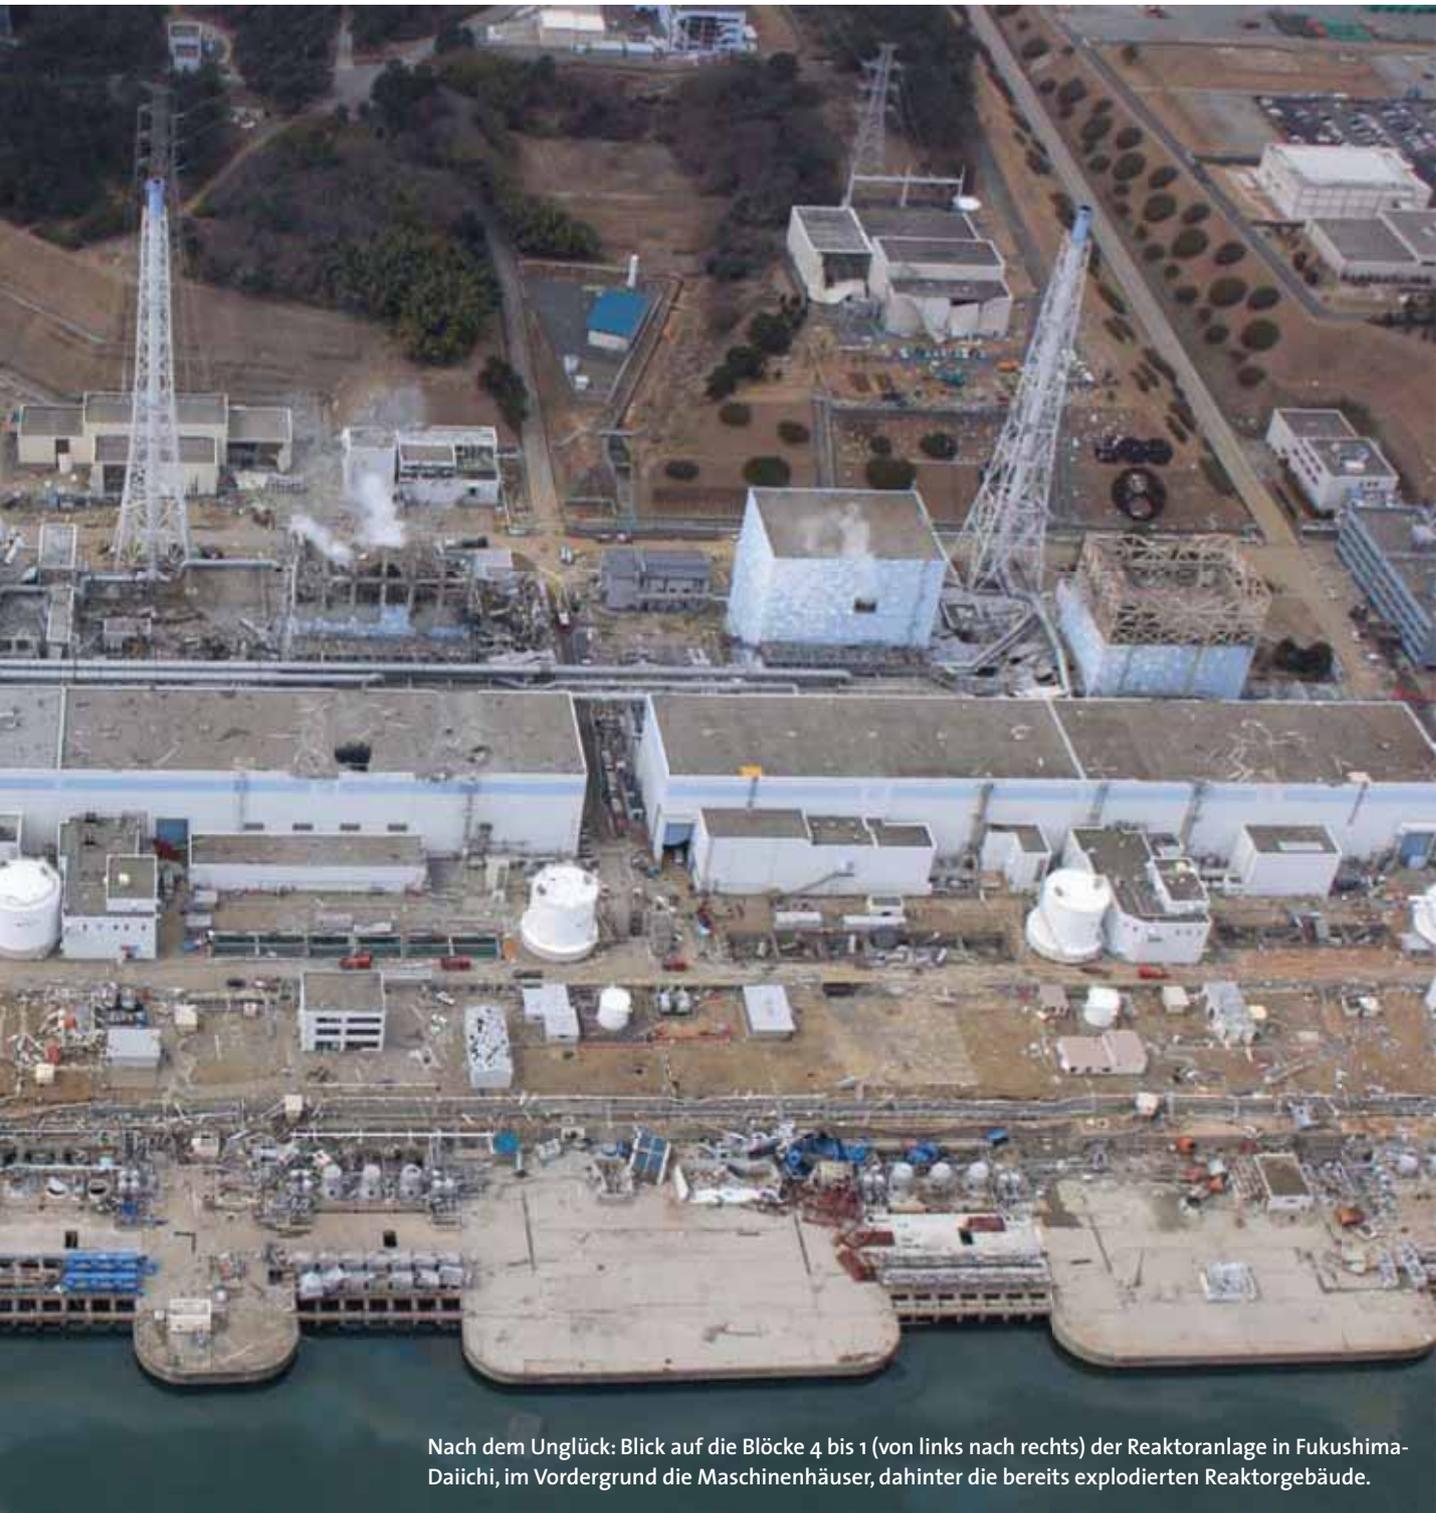
Nach dem Unglück: Blick auf die Blöcke 4 bis 1 (von links nach rechts) der Reaktoranlage in Fukushima-Daiichi, im Vordergrund die Maschinenhäuser, dahinter die bereits explodierten Reaktorgebäude.

In der Folge kam es zu den spektakulären Wasserstoffexplosionen mit Zerstörung der Reaktorgebäudestrukturen der Blöcke 1, 3 und 4. Zugleich wurden unkontrolliert radioaktive Stoffe in die Umgebung abgegeben. Auf Grund der kumulierten Freisetzungsmenge hat die japanische Sicherheitsbehörde auf der International Nuclear Event Scale INES

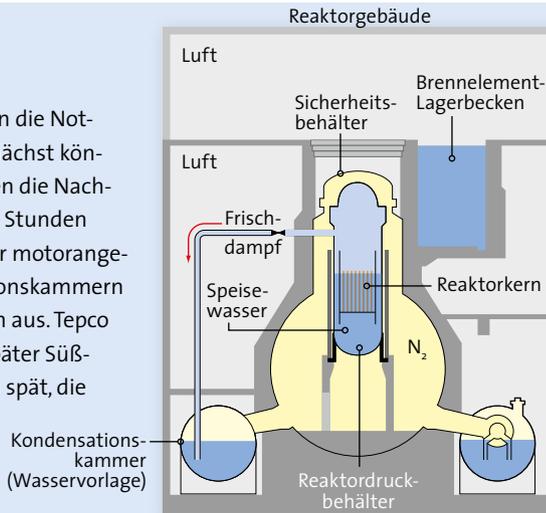
NOTKÜHLSYSTEME FALLEN AUS

11. März 2011: Durch den Tsunami fallen die Notstromdiesel der Blöcke 1 bis 4 aus. Zunächst können dampfgetriebene Notkühlumpfen die Nachwärmeabfuhr aufrechterhalten. Nach Stunden sind die Batterien für den Betrieb ihrer motorangesteuerten Ventile leer, die Kondensationskammern heizen sich auf, und die Pumpen fallen aus. Tepco leitet die Einspeisung von See- und später Süßwasser in die Reaktoren ein, jedoch zu spät, die Reaktorkerne werden über Stunden nicht mehr gekühlt. Das Kühlwasser verdampft, die Füllstände sinken.

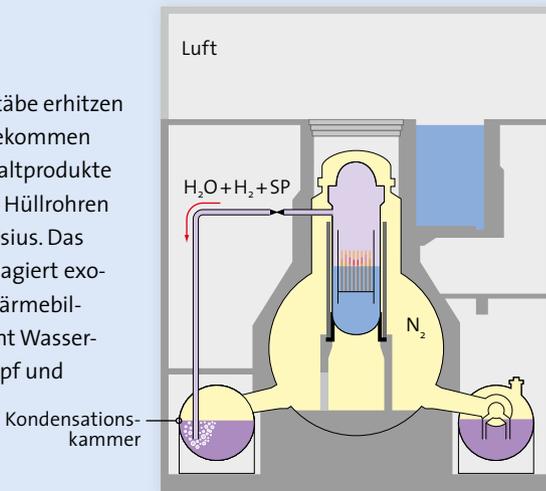
DIE TEMPERATUR STEIGT

Erste Phase: Die Hüllrohre der Brennstäbe erhitzen sich auf über 900 Grad Celsius und bekommen erste Risse; Edelgase und flüchtige Spaltprodukte (SP) entweichen. Zweite Phase: In den Hüllrohren erreicht die Temperatur 1200 Grad Celsius. Das Zirkonium in der Hüllstablegierung reagiert exotherm, das heißt unter zusätzlicher Wärmebildung, mit Wasser (H_2O). Dabei entsteht Wasserstoffgas (H_2). Wasserstoff, Wasserdampf und Spaltprodukte gelangen in die Kondensationskammern.

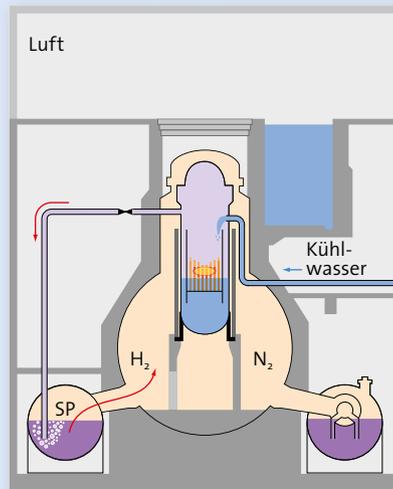
DER REAKTORKERN WIRD ZERSTÖRT UND GEFLUTET

Ab 2700 Grad Celsius beginnt der keramische Brennstoff Uranoxid zu schmelzen. Metallische oder keramische Schmelzgemische bilden sich, der Reaktorkern schmilzt vollständig. Zu diesem Zeitpunkt lassen die Betreiber in Fukushima Kühlwasser ein: in Block 1 am 12. März, um 5.20 Uhr (nach 14 Stunden ohne Kühlung); in Block 2 am 14. März, um 16.34 Uhr (nach drei Stunden ohne Kühlung); in Block 3 am 13. März, um 13.12 Uhr (nach acht Stunden ohne Kühlung).

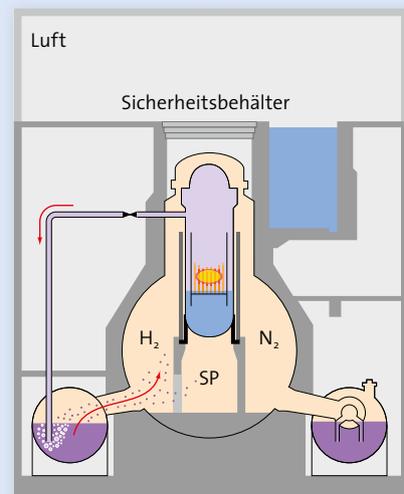
DER SICHERHEITSBEHÄLTER WIRD KONTAMINIERT

Edelgase wie Xenon gelangen durch die Kondensationskammer in den Sicherheitsbehälter. Leichtflüchtige Spaltprodukte wie Jod, Zäsium und Strontium werden weitgehend in der Wasservorlage zurückgehalten, wenige Prozent gelangen in die Sicherheitsbehälter. Uran und Plutonium verbleiben im Reaktorkern.

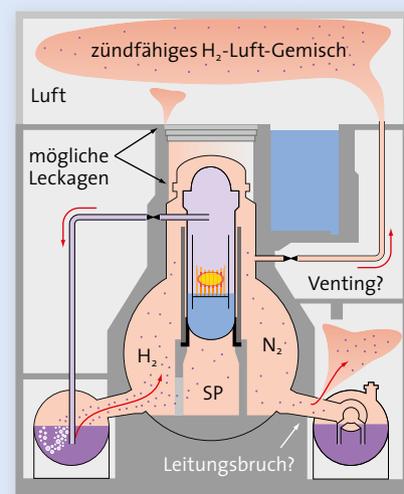
DRUCK STEIGT IM SICHERHEITSBEHÄLTER

Der Druck im Sicherheitsbehälter erreicht zirka acht Bar. Seine drei Zentimeter starke Außenhülle ist aber nur für vier bis fünf Bar ausgelegt. Die Mannschaften leiten gezielte Druckentlastungen der Sicherheitsbehälter ein (»Containment Venting«). Die hierfür installierten Entlastungsventile werden pneumatisch mit Hilfe von Mobilkompressoren bedient, in Block 1 am 12. März, um 10.17 Uhr, in Block 2 am 13. März, um 11.00 Uhr, in Block 3 am 13. März, um 8.41 Uhr. Die vorgesehenen Druckentlastungswege über Filter zu den Kaminen funktionieren jedoch nicht.

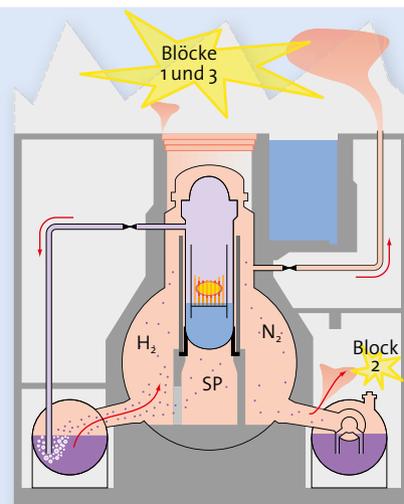
WASSERSTOFF EXPLODIERT

Der Wasserstoff sammelt sich unter den Dächern und bildet mit dem dort vorhandenen Luftsauerstoff zündfähige Knallgasgemische. Das Knallgas explodiert und zerstört die Stahlkonstruktion der Reaktorgebäude: im Block 1 am 12. März, um 15.30 Uhr, im Block 2 am 15. März, um 6.10 Uhr, und im Block 3 am 14. März, um 11.01 Uhr.
